ONGEVALLANALYSE VAN GROTE ZEE-
SCHEPEN IN DE WESTBUITENHAVEN VAN
TERNEUZEN 1966 t/m 1982

Notitie S 82.141.1

Rijkswaterstaat
Dienst Verkeerskunde
Hoofdafdeling Scheepvaart

Dordrecht
september 1983

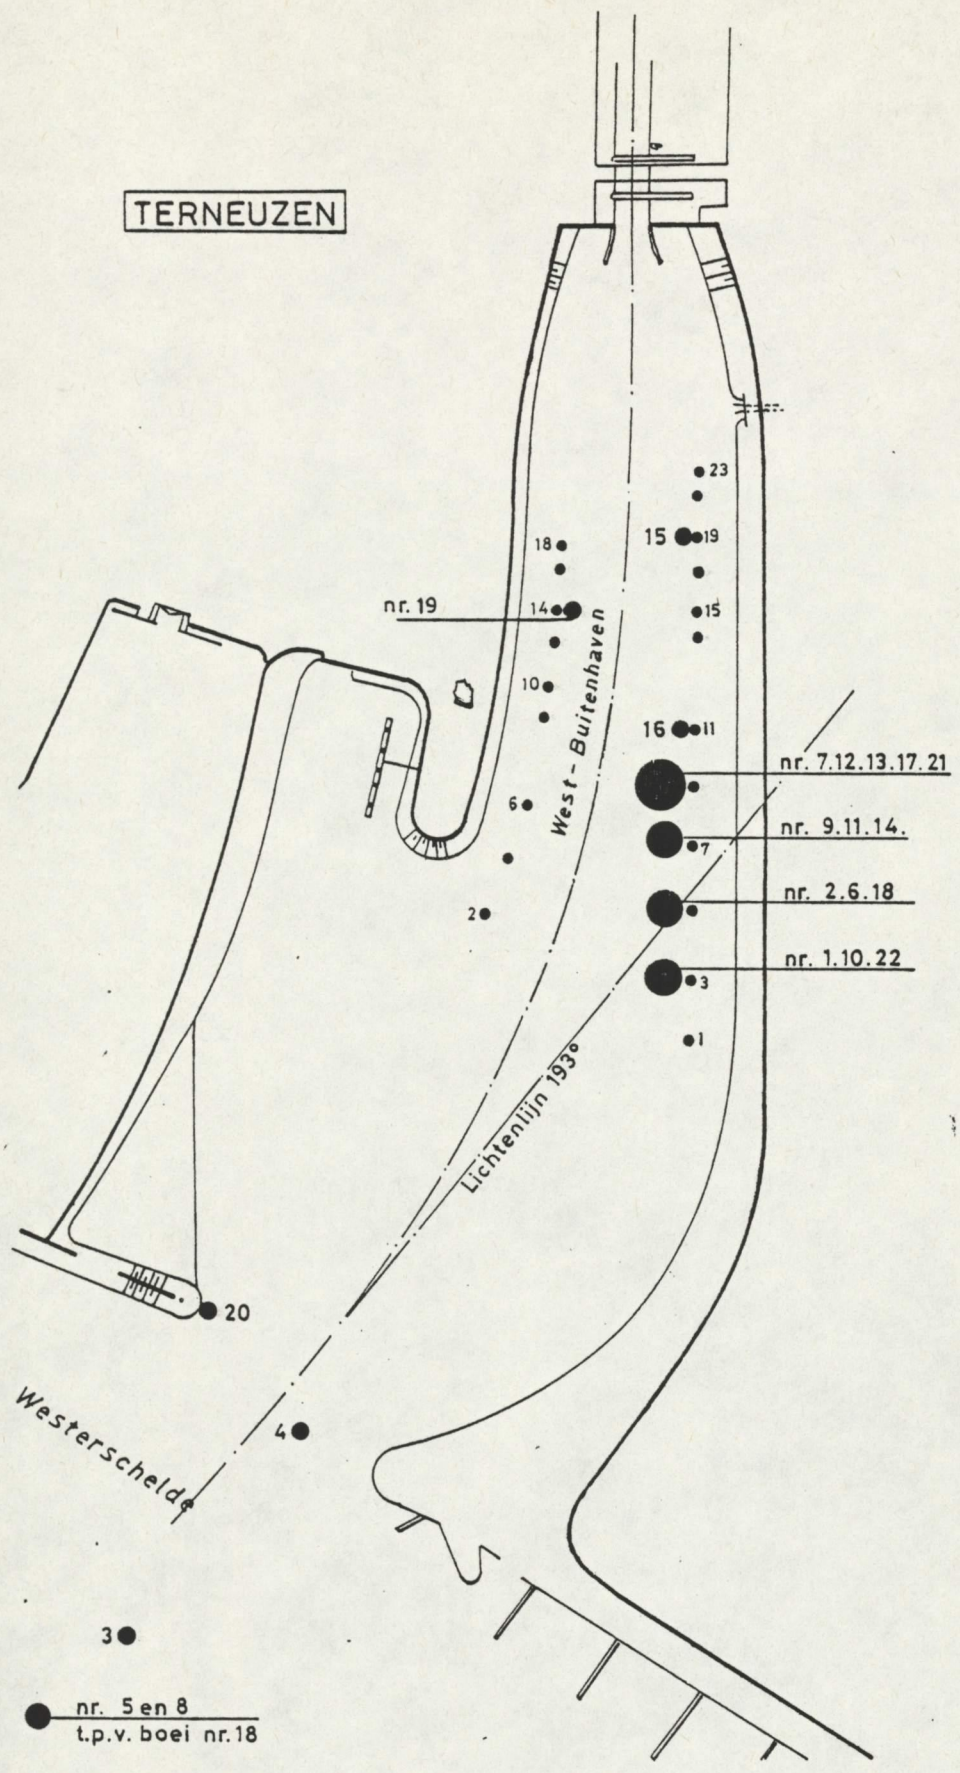
Fig. 1

In figuur 1 staat de plaats van deze ongevallen aangegeven.

PLAATS VAN DE ONGEVALLEN

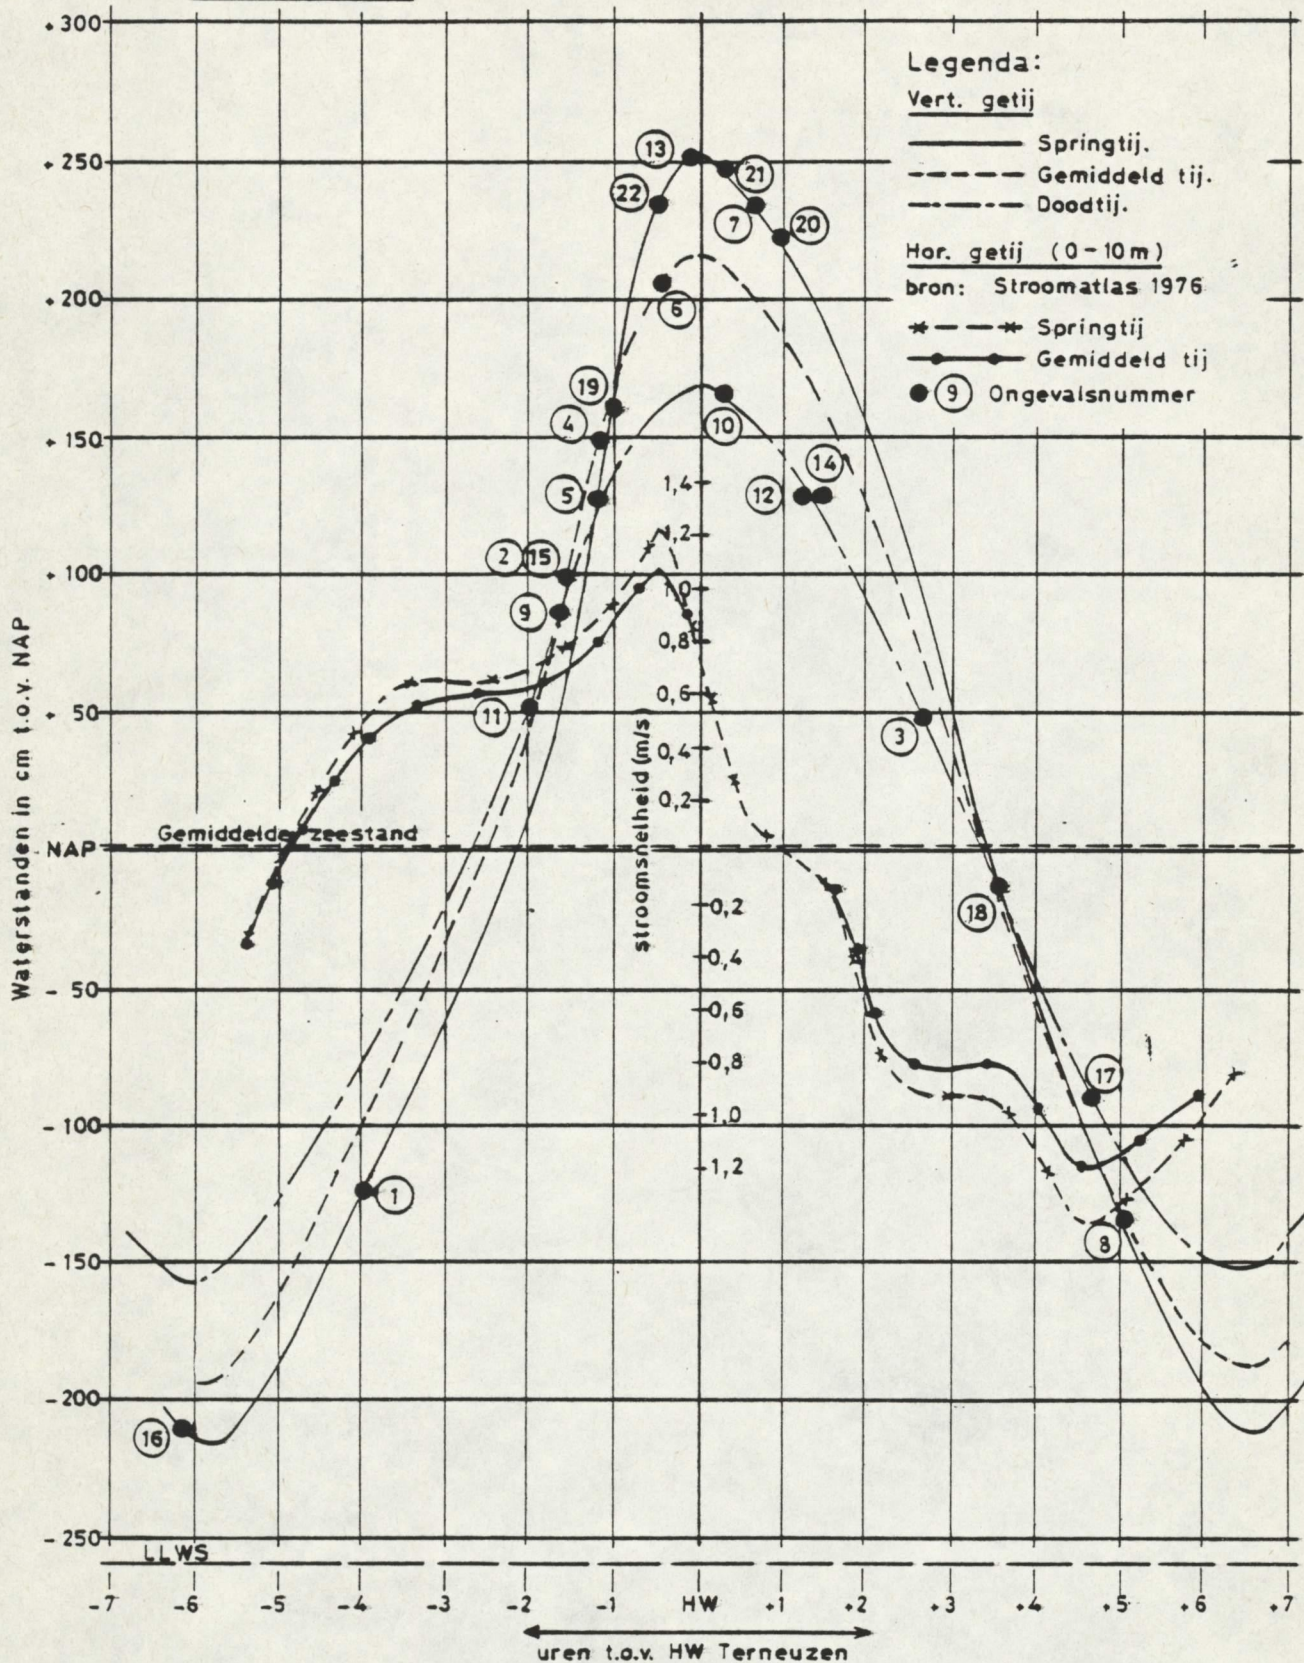
Fig. 2

In figuur 2 staan de 22 geselecteerde ongevallen geprojecteerd in relatie tot het vertikaal en het horizontaal getij. Hierbij is gebruik gemaakt van de gemiddelde getijkromme (slotgemiddelde 1971.0) Opvallend is dat het binnenlopen van de haven meestal gebeurt in een getijfase, waarin hoge stroomsnelheden optreden. Ondanks de aanwezigheid van de sterke vloedstroomgradiënt is het toch onduidelijk of de vloedstroom significant meer ongevallen heeft veroorzaakt. De stroom voor de havenmond had wel in 45% van de ongevallen een zodanige invloed op de scheepsbewegingen dat de uit te voeren manoeuvre minder gecontroleerd verliep. De afstopmanoeuvre verliep hierdoor soms zelfs met behulp van 4 sleepboten niet zoals de bedoeling was.

ONGEVALLLEN WAARBIIJ SCHEPEN >10000 BRT BETROKKEN ZIJN
GEPROJEKTEERD IN HET BETREFFENDE GETIJ (HOR. EN VERT.)
