notanr : WBA-N-89053.

Oesterdam, schade nabij
sluis Bergse Diep.

10 april 1989.

Advies mbt het herstel van schade aan de teenconstructie van een dam nabij de sluis Bergse Diep, een sluis in de Oesterdam. De schade is ontstaan tpv de overgangsconstructie tussen breuksteen en betonblokken. Als reparatiemethode is ingieten met penetratiemortel aanbevolen.

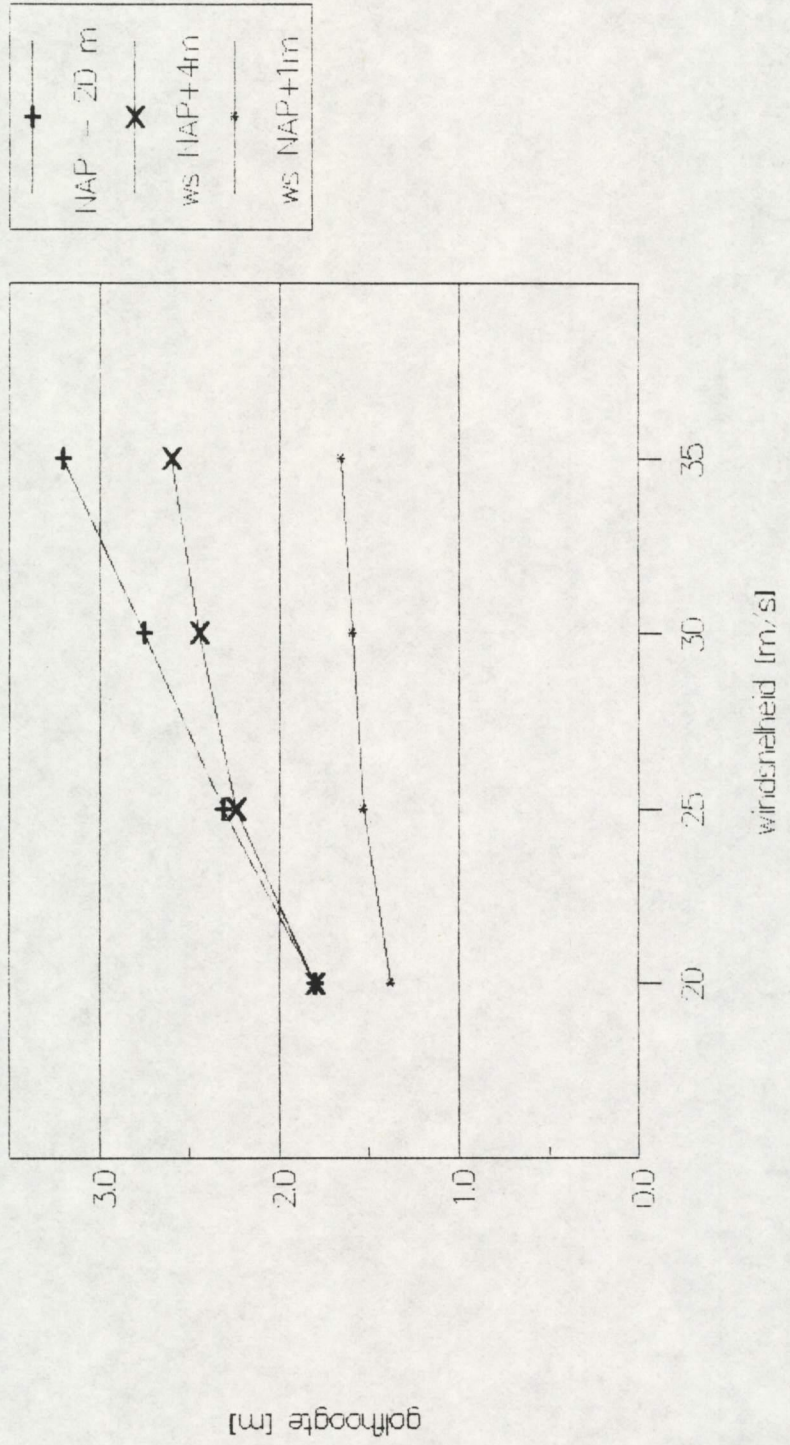
oesterdam golfgrootte t.p.v schade

bij de DWW is ontwikkeld en dat is gebaseerd op de formules van Bretschneider. Bij de nadering van de kust (vanaf de NAP - 20,0 m lijn) is gebruik gemaakt van het programma ENDEC. Voor de controle van de betonblokkenglooiing is uitgegaan van een waterstand van NAP + 4,0 m. Voor het narekenen van de breuksteen is uitgegaan van een waterstand van NAP + 1,0 m. De resultaten van deze golfberekeningen zijn weergegeven op bijlage 4. Hier wordt de grootte van de golf bij oplopende windsnelheid getoond. De bovenste lijn geeft de golfgrootte weer op de NAP - 20,0 m lijn (berekend met Bretschneider). De middelste lijn toont de golven die kunnen optreden bij een waterstand van NAP + 4,0 m (controle van de betonblokken). De onderste lijn geeft de golven weer die kunnen optreden bij een waterstand van NAP + 1,0 m (controle van de breuksteen). Beide lijnen zijn berekend met ENDEC. Bijlage 5 toont de resultaten van een ENDEC berekening, en wel de berekening van de golf bij een waterstand van NAP + 4,0 m en een windsnelheid van 35 m/s. De berekende golfhoogte is 2,6 m. De op deze wijze berekende golfhoogte is terug te vinden als punt (x) op bijlage 4. Op de zelfde manier zijn ook de andere punten op deze grafiek bepaald.

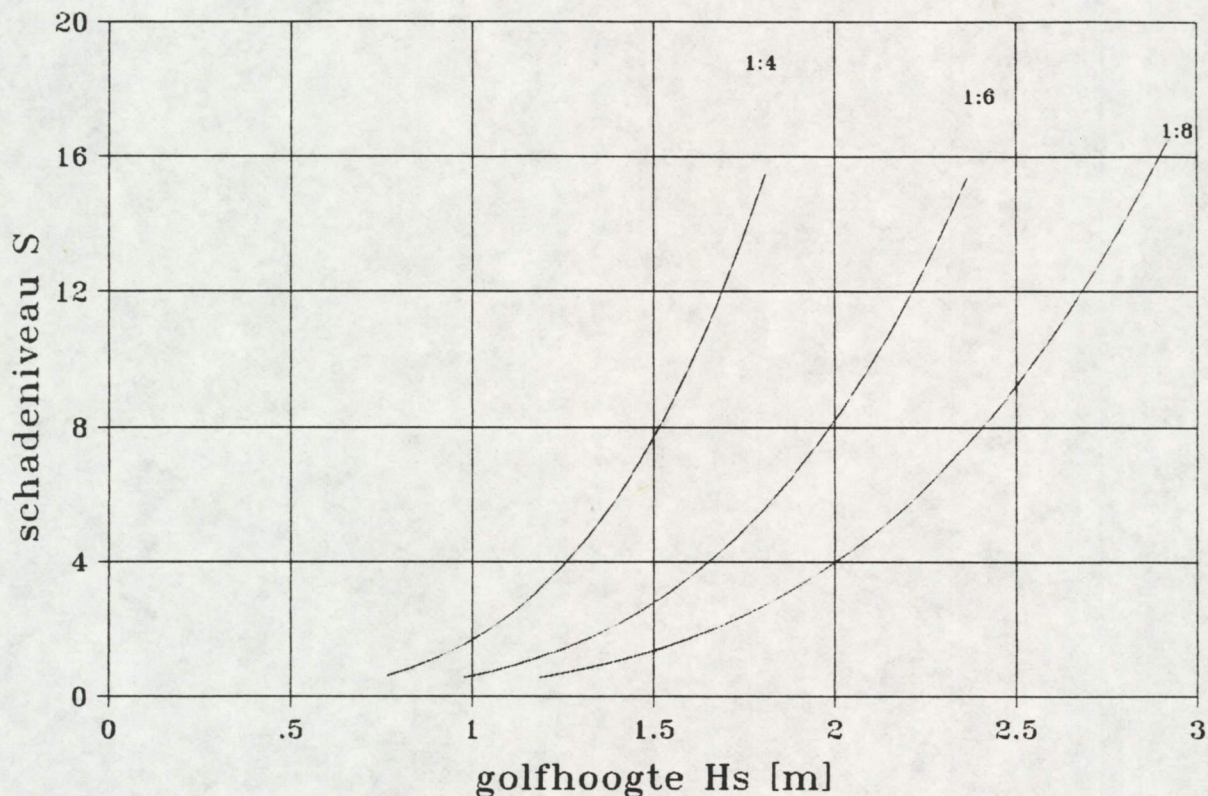
Oesterdam, mate van stabiliteit golfhoogte-schadeniveau

Zoals uit bijlage 6 blijkt, is de mate van stabiliteit sterk afhankelijk van de helling van het talud. Uit de verstrekte tekening blijkt dat de breuksteenbekleding nabij de overgang onder een zeer flauwe helling ligt. Op bijlage 6 kan worden afgelezen dat bij een taludhelling van 1:8 een schadeniveau wordt bereikt van 2, een waarde waarbij geen beweging van breuksteen (sortering 60-300 kg) plaats vindt. Op enige afstand van de constructie is over een kort gedeelte wel een steiler talud aanwezig, met een helling van 1:3,3. Onder maatgevende omstandigheden is de breuksteen daar ter plaatse niet volledig statisch stabiel.

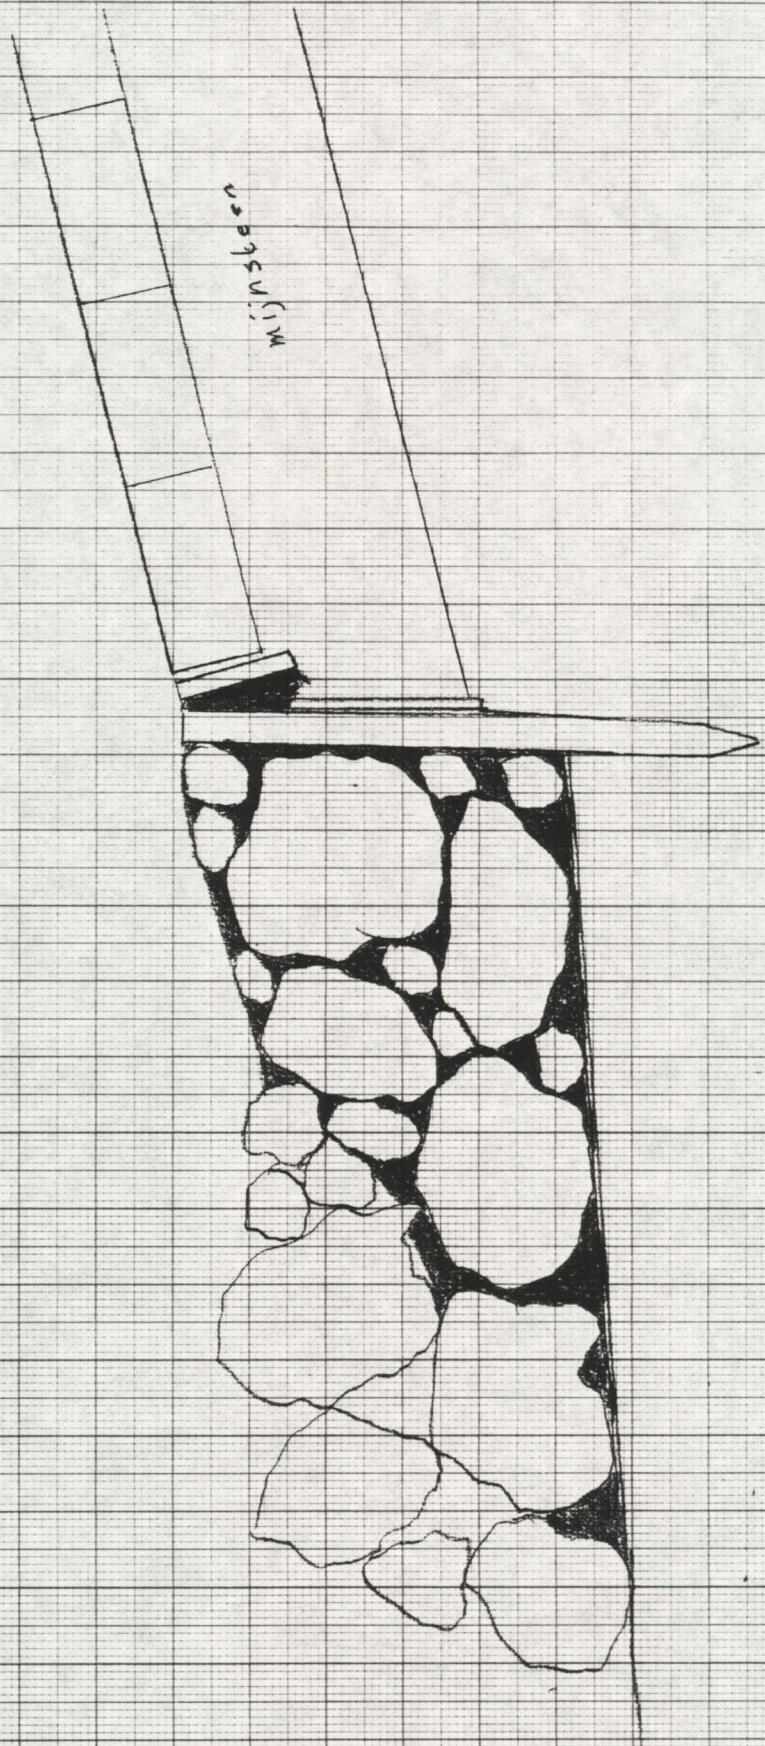
Aanpassing overgangsconstructie

De schade kan als volgt worden omschreven. Zowel het houten teenschot als de betonbanden zijn in een zeer slechte conditie. Het houten teenschot is plaatselijk nog maar gedeeltelijk aanwezig. De betonband is in aanzienlijke mate aangetast door betonrot. Plaatselijk, waar het houten teenschot over grotere breedte is verdwenen, is de onderzijde van de betonband zichtbaar. Hier kan filtermateriaal onder de betonblokken vandaan uittreden.

Aan beide eisen wordt voldaan door de overgangsconstructie zorgvuldig in te gieten met een penetratiemortel. Eerst moeten dan echter de loszittende onderdelen van het houten schot en de betonband worden verwijderd. Ook dient aandacht te worden besteed aan eventuele holten die ter plaatse van de overgangsconstructie zijn ontstaan. Deze holten dienen te worden opgevuld zodat geen verzakkingen kunnen ontstaan. Verder dient de breuksteen ter plaatse van het aan de overgangsconstructie grenzende gedeelte zodanig te worden aangevuld dat een vlakke afwerking mogelijk is. Dit kan met een breuksteensortering 5/40 kg of eventueel 10/60 kg worden verwezenlijkt. Vervolgens dient de gehele constructie vol en zat te worden gepenetreerd. Het penetreren kan plaatsvinden met het normale mengsel zoals dat wordt omschreven in de RAW-bepalingen. Een schets van de aanpassingswerkzaamheden is weergegeven op bijlage 9.
