# Evaluatie van het wilddetectiesysteem op de N76

## Tussentijdse evaluatie 2023

INSTITUUT  
NATUUR- EN BOSONDERZOEK

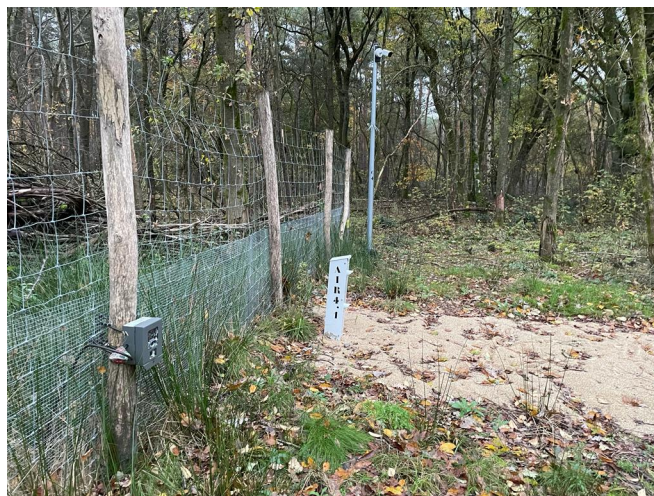
Figuur 2.2: Opstelling van lijndetectiesensor, cameraval en videocamera

Er werden videocamera's geïnstalleerd die verbonden zijn aan elke lijn van lijndetectiesensoren (foto 2.2). Deze videocamera's maken continu opnames. Bij iedere trigger van een lijndetectiesensor wordt er een videofragment opgeslagen van 10 seconden voor de trigger tot 30 seconden na de trigger. De geïnstalleerde cameravallen werken dus onafhankelijk van de videocamera's.

Door de plaatsing van cameravallen kan worden bepaald welke dieren worden waargenomen in de oversteekzones (foto 2.3).

Er werden 4 cameravallen door het ANB en INBO geplaatst in de oversteekzone: telkens 2 camera's per detectiezone. De camera's werden geplaatst ter hoogte van de achterste lijn van detectiesensoren, op een hoogte van ongeveer 60cm tegenover elkaar aan de rand van de oversteekzone (figuur 1.2). De eerste 4

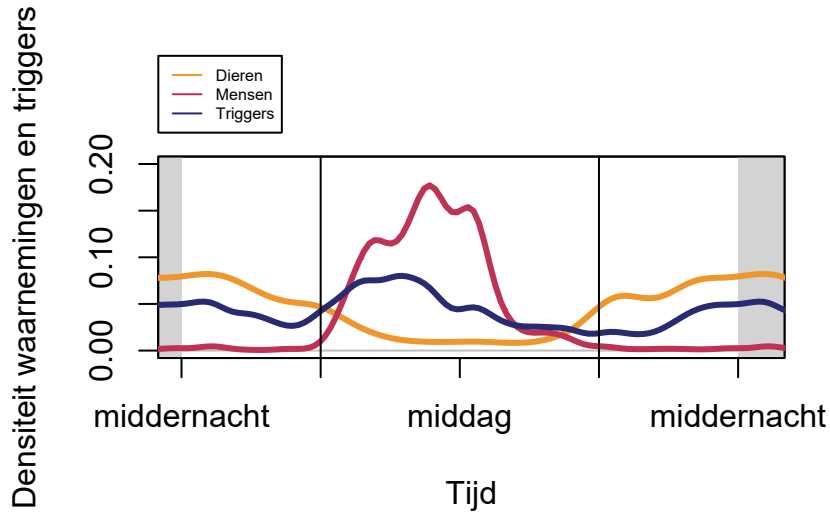
Figuur 4.3: Verdeling van het aantal triggers en waarnemingen doorheen de dag.

Om te kunnen achterhalen welke waarnemingen de logs veroorzaken, wordt de verdeling van foto- en videowaarnemingen in relatie tot de verdeling van logs doorheen de dag bekeken (figuur 4.3). Hierbij is te zien dat de piek van de lijndetecties in de voormiddag samenvalt met een piek in waarnemingen van mensen. 's Nachts is het patroon van logs gelijkaardig aan het patroon van dierwaarnemingen, al zijn er minder logs van de lijndetectiesensoren in verhouding met het aantal fotowaarnemingen.

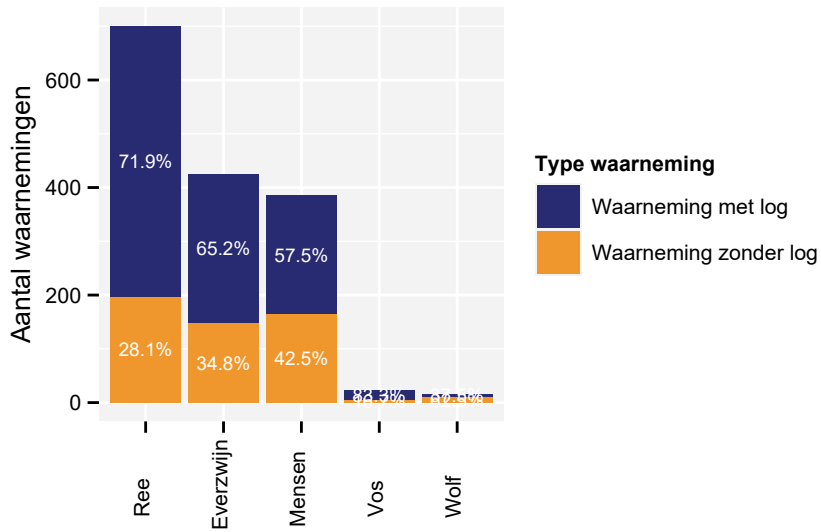
Figuur 4.4: Efficiëntie wilddetectiesysteem per soort

Om een beter beeld te krijgen wat de WDS-efficiëntie per soort is, werd het aantal foto- of videowaarnemingen per soort (everzwijn, ree, vos en wolf) met of zonder log bepaald (figuur 4.4).

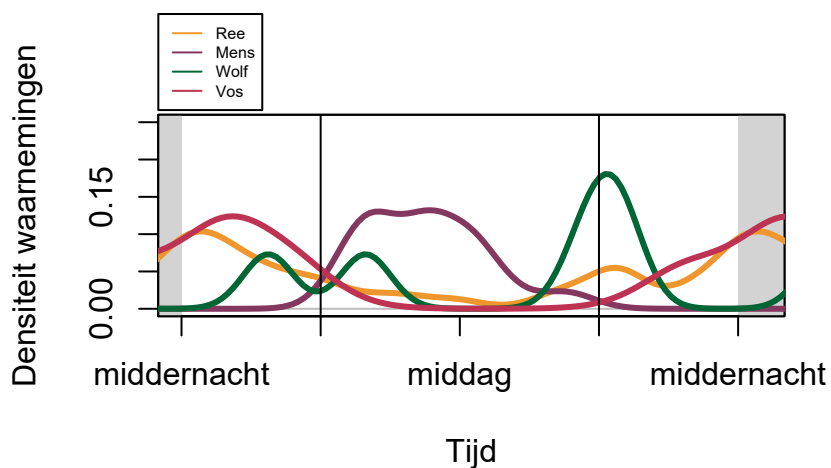
Figuur 5.2: Verdeling van oversteken per diersoort

Wanneer we de verdeling van de oversteken doorheen de dag opdelen per soort (figuur 5.2), zien we dat de oversteken overdag voornamelijk gebeuren door mensen (ruiters, wandelaars, mountainbikers, herder met schapen). Reeën steken vooral rond zonsondergang over, vossen ’s nachts. Wolven steken net na zonsondergang of rond zonsopgang over. Voorlopig zijn er nog te weinig oversteken van everzwijnen om deze patronen te visualiseren.
