De stormvloed van 1 februari 1953 in de
Antwerpse Noorderpolders.

Uit "Tijdschrift v/d Belgische Vereniging
voor Aardrijkskundige Studies",
Tome XXII - 1953 nr 2.

De Stormvloed van 1 Februari 1953 in de Antwerpse Noorderpolders

door Robert HAVERMANS

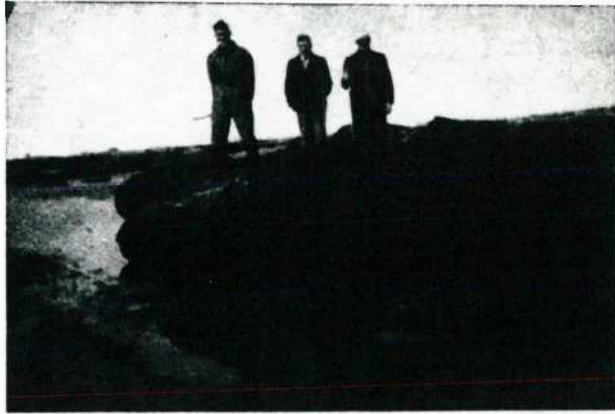
Fig. 2

Grosses masses de tourbe détachées par les courants et abandonnées dans la zone inondée.

Grote brokken turf, uit de polderbodem losgewoeld en in het overstroomde gebied afgezet.

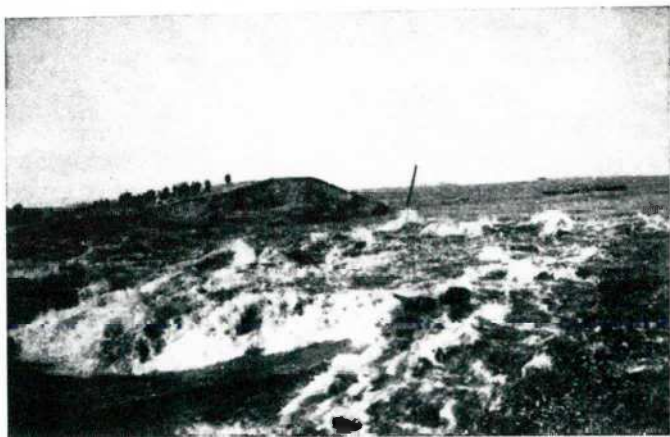
Fig. 4

Het stroomgat te Berendrecht. Rechts op de foto bemerkt men veenbrokken.

Rupture de digue à Berendrecht. A droite de la photo masses de tourbe.

Even benoorden de suikerfabriek van Berendrecht, ongeveer 50 m benoorden het einde van de antitankgracht, bevond zich een grote doorbraak die een zeer diepe bestendige verbinding met de Schelde tot stand bracht; aanvankelijk 40 m breed, bereikte zij op 22 Februari 1953 reeds 91 m breedte met een aanzienlijke diepte reikend tot het peil (— 17,00) (zie fig. 4 en 5). In April was de breedte reeds tot 131 m uitgegroeid. Een aldaar staande gebouwtje stortte in. De inbraakwoelkom strekte zich landinwaarts de bres uit tot op ongeveer 85 m van de binnenteen van de dijk, met een diepte gaande van
