**De morfologische ontwikkeling van het Sieperdaschor
tussen 1990 en 1997**

**Werkdocument RIKZ/OS-97.880x
B.A. Kornman en K. van Doorn**

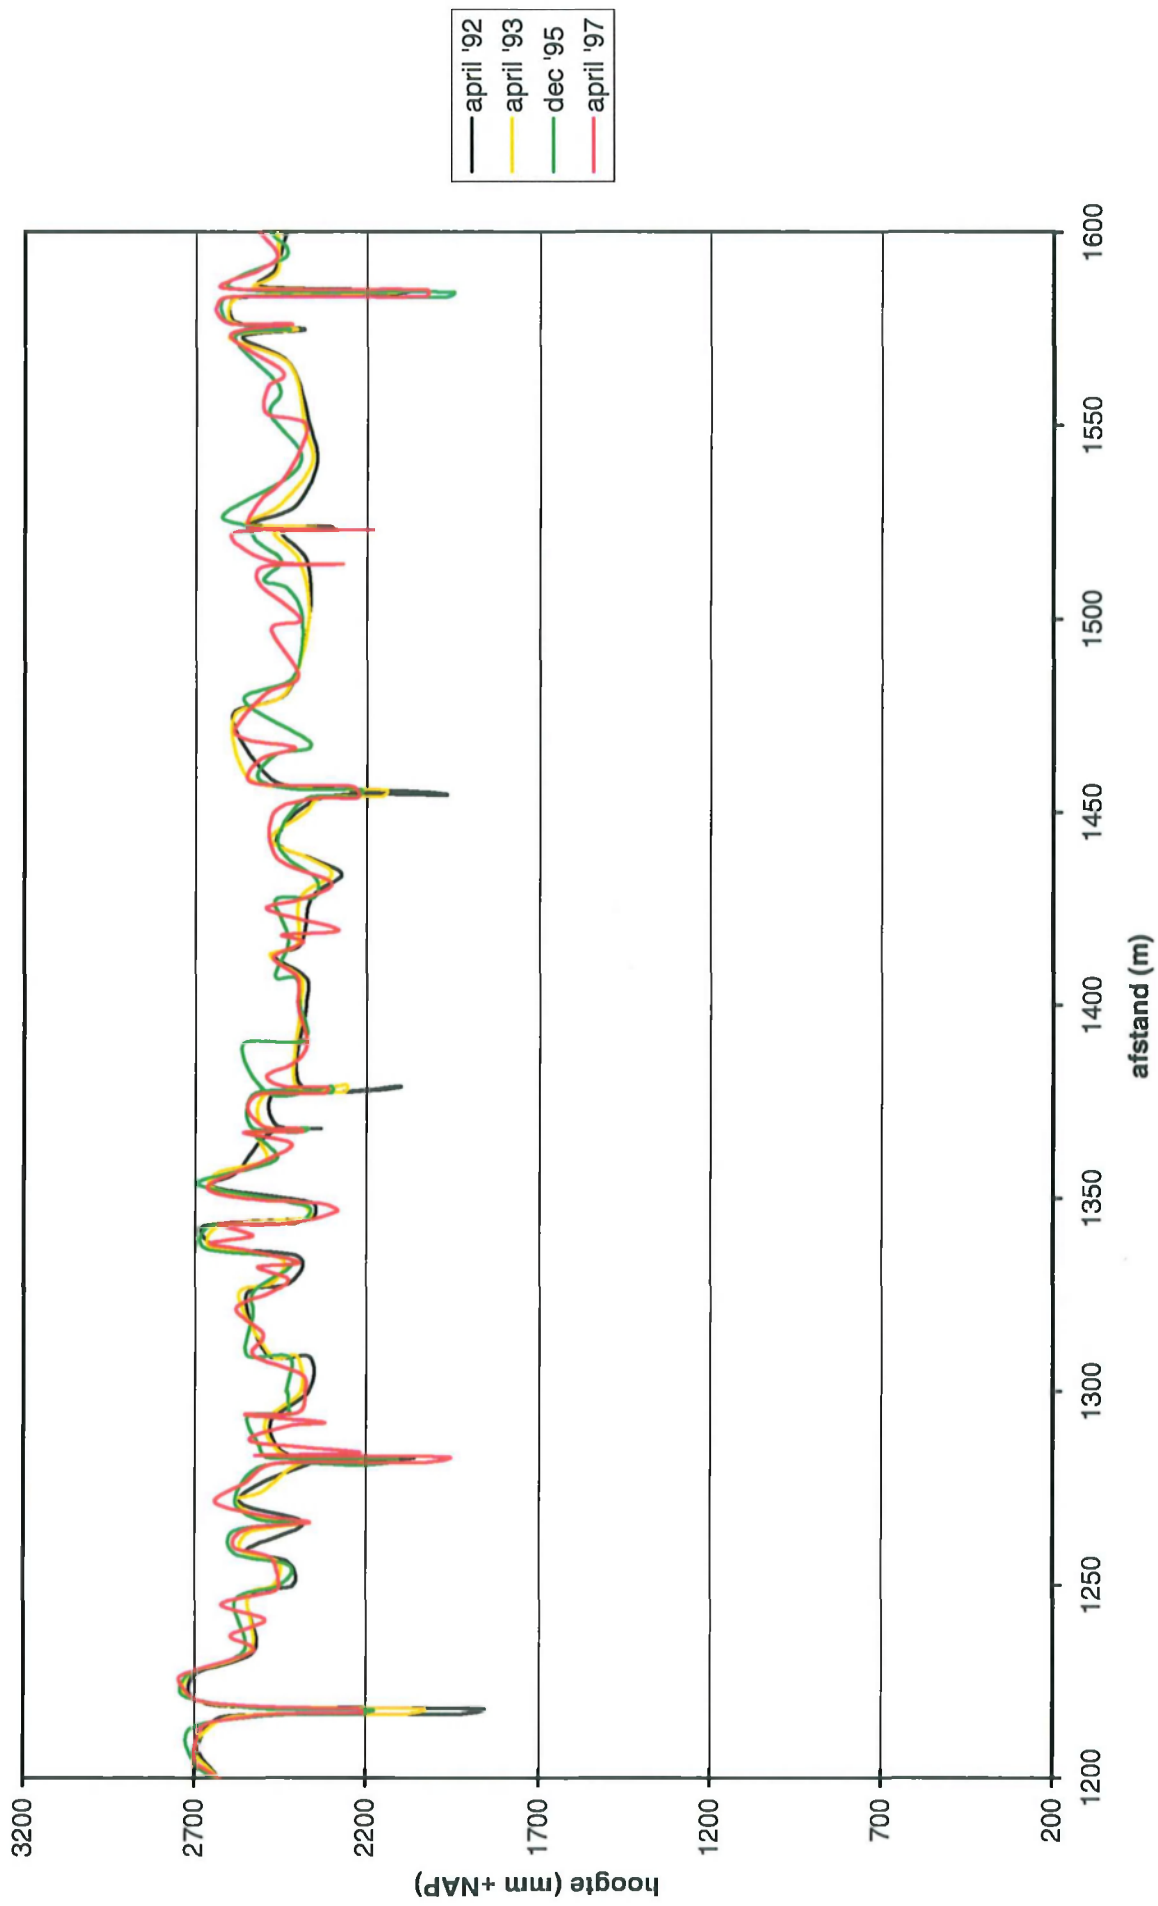
Figuur 3.5d Bodemhoogte raai A, 1200 - 1600 (m).

Er is een duidelijke gradiënt in de grootte van de sedimentatie over de lengte van het schor. Van west naar oost gaand wordt de sedimentatie groter (raai A, figuren 3.5 a t/m h). In het westelijk deel van zone 4 varieert de sedimentatie tussen 0 en 1 cm/j terwijl dit in zone 2 en 3, lokaal tot meer dan 5 cm/j oploopt, in de periode 1993 en 1995. De sedimentatiesnelheid op het schor in zone 3 is vrij uniform over de lengte van de zone. Bij de overgang van zone 3 naar 4 neemt deze geleidelijk af. Over de breedte van het schoroppervlak verloopt de sedimentatie vrij gelijkmatig (zie figuren 3.6 t/m 3.9). De vorming van oeverwallen langs nieuwe krekens en geulen is duidelijk zichtbaar in raai E (figuur 3.9).

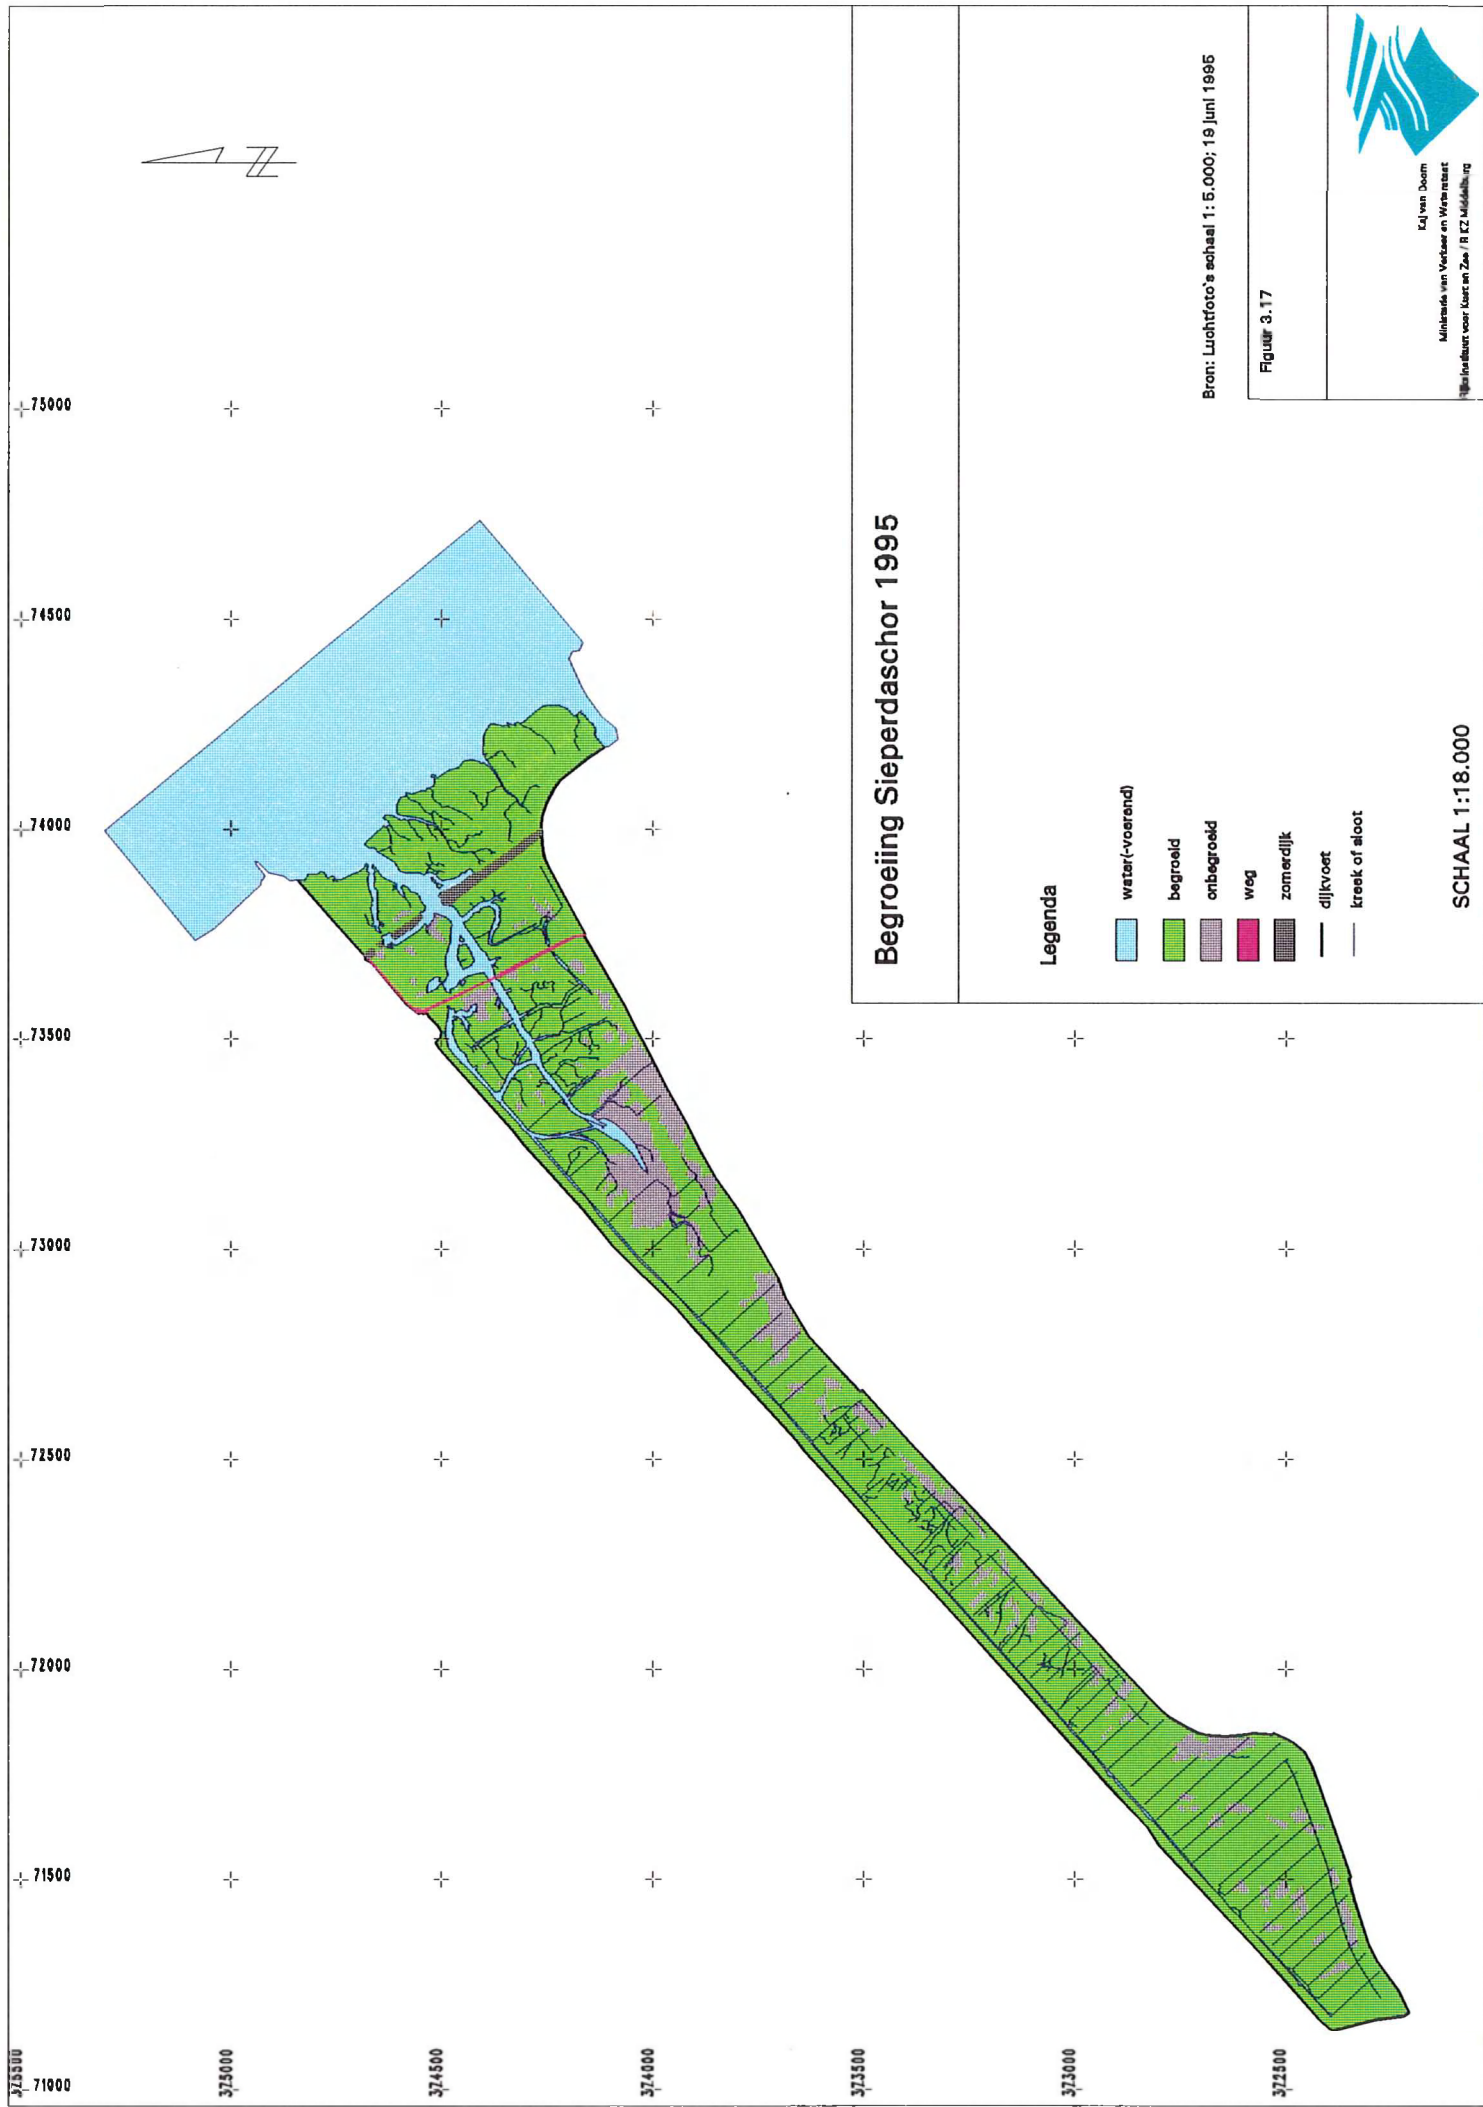
Figuur 3.17

Begroeiing Sieperdaschor 1995

In 1995 is ongeveer 10-15 % van Sieperdaschor onbegroeid (figuur 3.17). De onbegroeide delen liggen in de gebieden waar sprake was van staandwater en in het wat lager liggende gebied in het voormalige akkerland, aan het einde van de gegraven geul. Deze uitbreiding van de begroeiing is het gevolg van de verbetering van de drainage waardoor het areaal drassige gebieden is verminderd en de vegetatie zich beter kon ontwikkelen. Bovendien heeft zich in die periode een schorvegetatie gevestigd.
