notanr : WBA-N-89053.

Oesterdam, schade nabij
sluis Bergse Diep.

10 april 1989.

Advies mbt het herstel van schade aan de teenconstructie van een dam nabij de sluis Bergse Diep, een sluis in de Oesterdam. De schade is ontstaan tpv de overgangsconstructie tussen breuksteen en betonblokken. Als reparatiemethode is ingieten met penetratiemortel aanbevolen.

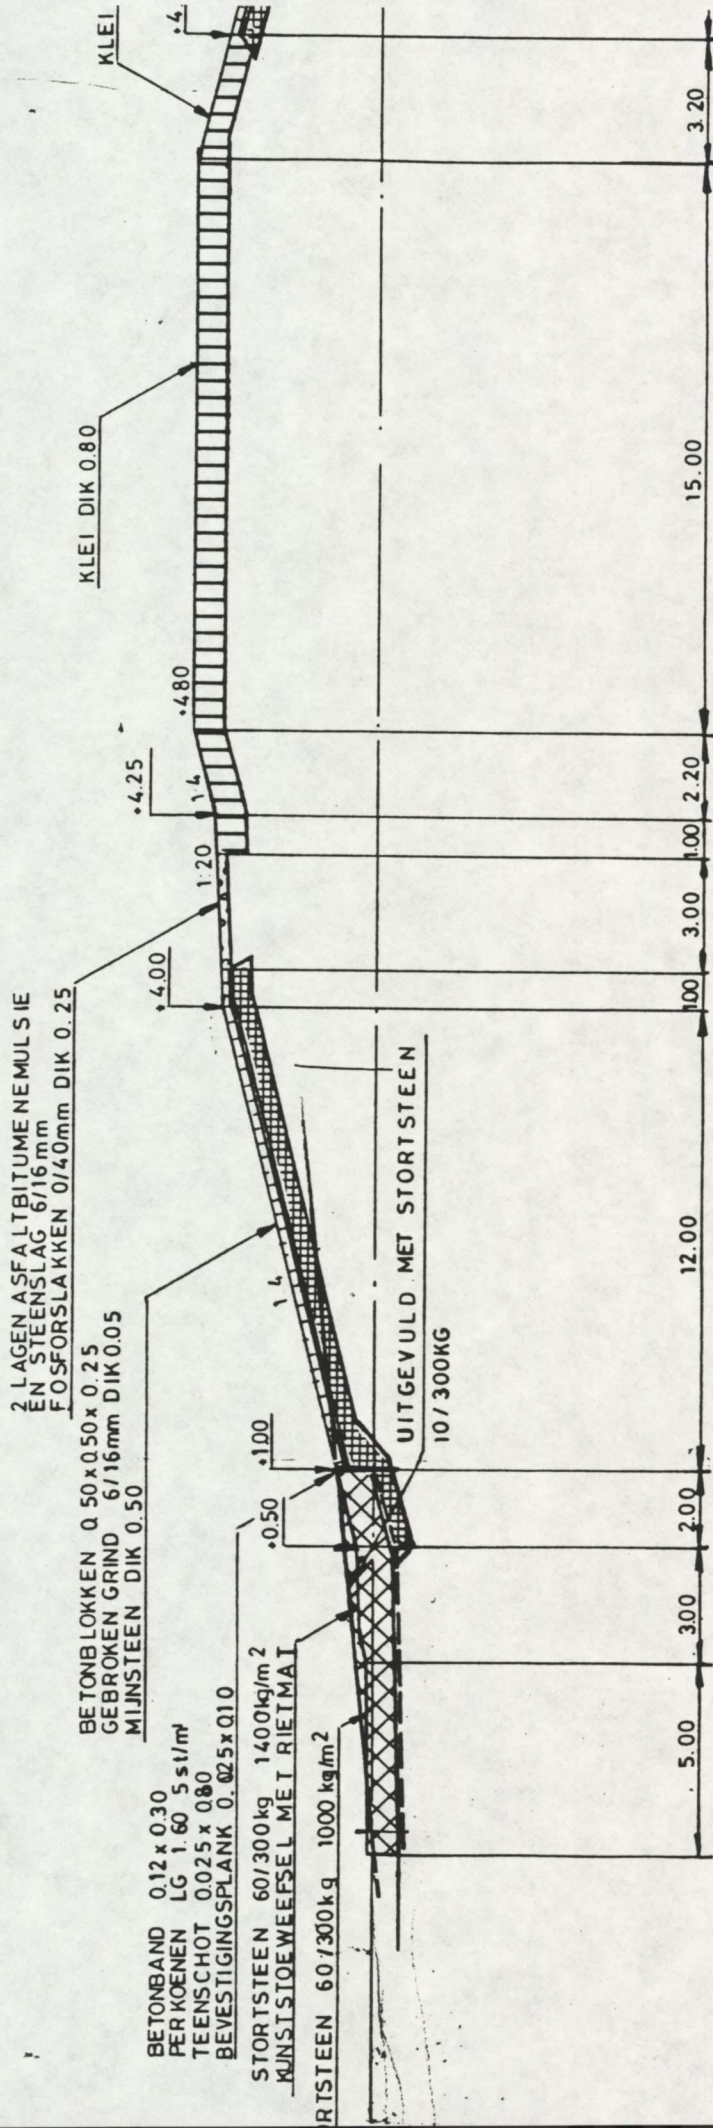
PROFIEL 14 - 14

tonband aanwezig van $0,12 * 0,30 \text{ m}^2$. Verder is tussen de rij perkoenpalen en de betonband een houten teenschot aanwezig met een hoogte van 0,8 m, dat door het mijnsteenpakket steekt. Het dwarsprofiel is weergegeven op bijlage 2.

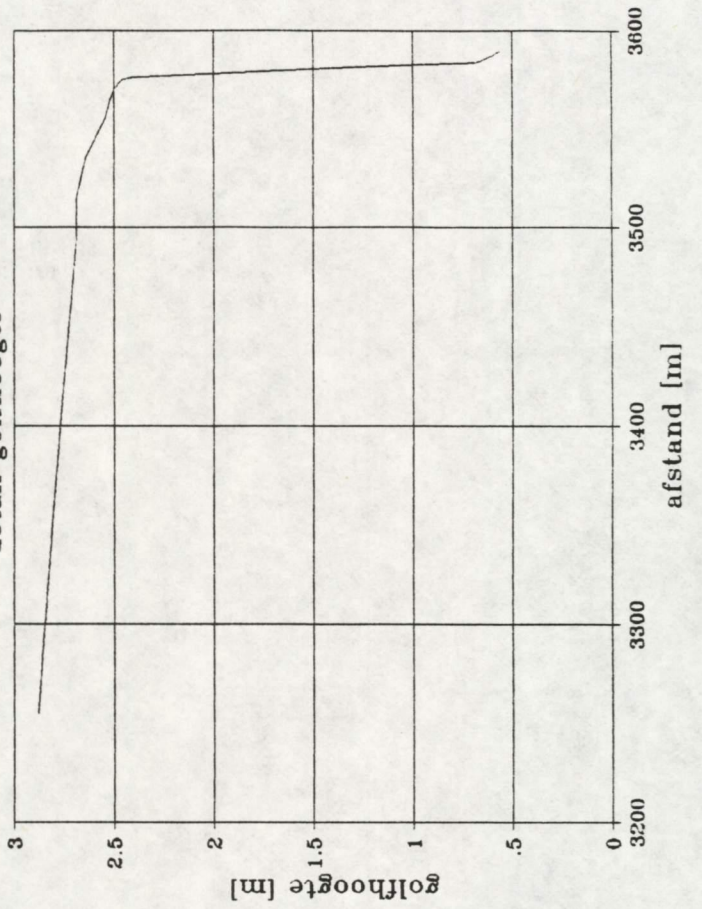
Oesterdam, mate van stabiliteit golfhoogte-schadeniveau

Zoals uit bijlage 6 blijkt, is de mate van stabiliteit sterk afhankelijk van de helling van het talud. Uit de verstrekte tekening blijkt dat de breuksteenbekleding nabij de overgang onder een zeer flauwe helling ligt. Op bijlage 6 kan worden afgelezen dat bij een taludhelling van 1:8 een schadeniveau wordt bereikt van 2, een waarde waarbij geen beweging van breuksteen (sortering 60-300 kg) plaats vindt. Op enige afstand van de constructie is over een kort gedeelte wel een steiler talud aanwezig, met een helling van 1:3,3. Onder maatgevende omstandigheden is de breuksteen daar ter plaatse niet volledig statisch stabiel.

Uitgaande van de flauwe helling van de breuksteenglooiing wordt geconcludeerd dat het constructieve gedeelte van de breuksteensortering nabij de overgangsconstructie voldoende is gedimensioneerd. Wel wordt aangeraden om het steile gedeelte van de glooiing te verflauwen zodat de gehele breuksteenglooiing stabiel is aangezien schade die daar begint zich kan uitbreiden tot aan de overgangsconstructie (bijlage 8).
