Duurzaam beheerplan – oeverbeheer getijdennatuur Zeeschelde

Schorrand- en slikbeheer van de Boven-Zeeschelde

Gunther Van Ryckegem, Alexander Van Braeckel en Van den Bergh Erika

INBO.R.2015.7206076

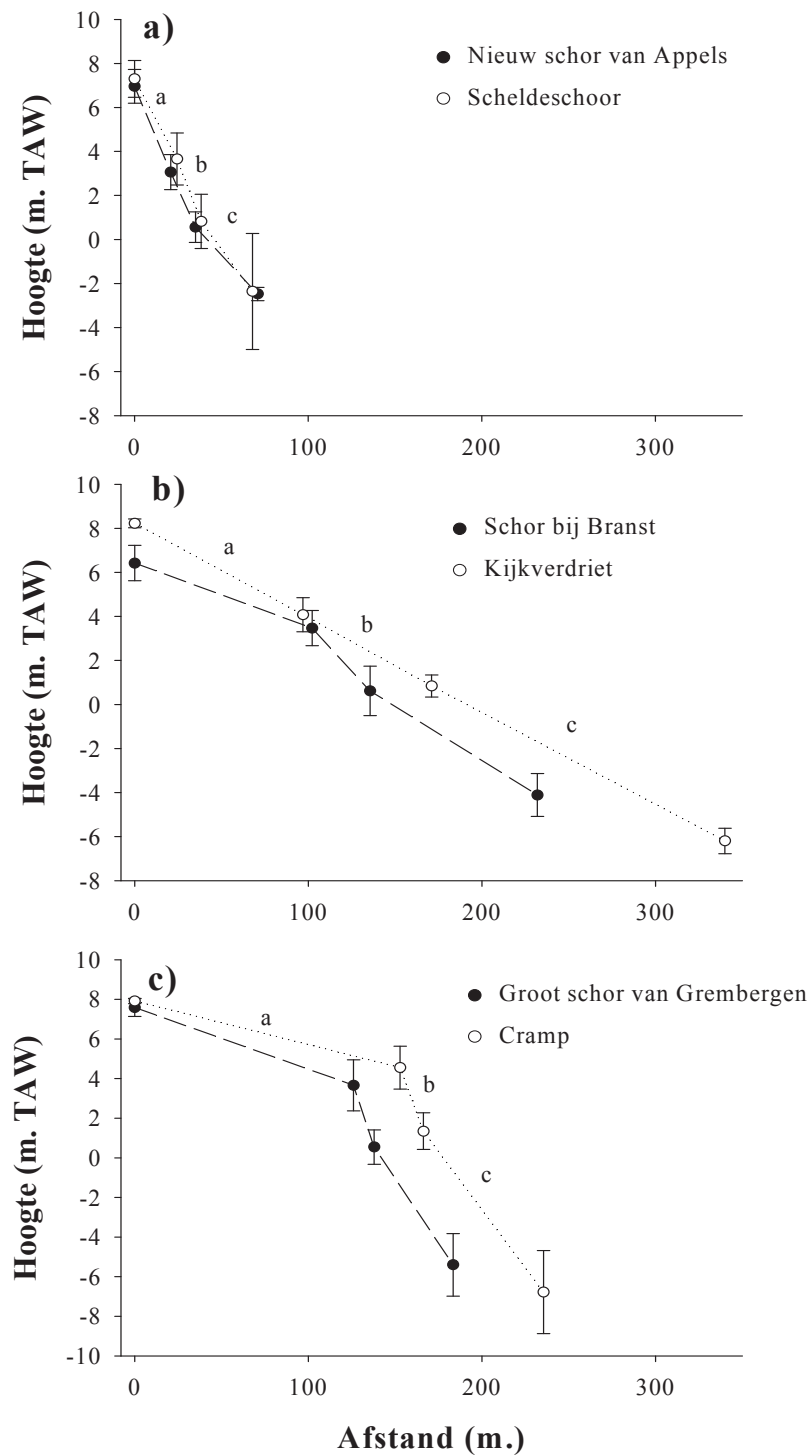
Figuur 2-2. Overzicht van de drie oevertypen die op basis van het gemiddelde topografische profiel kunnen worden aangetroffen in de Zeeschede. a = GHHW – slik/schorgrens; b = slik/schorgrens – GLW; c = GLW – vaargeul (Brys et al., 2005).

Om de situatie in het studiegebied te beschrijven werden ter hoogte van de schorren gemiddelde topografische profielen berekend aan de hand van de digitale terrein modellen en getijgegevens (situatie 2002, Figuur 2-2) (Brys et al., 2005). Drie typische situaties worden hier herkend: een algehele steile oever die weinig ruimte laat voor oeverhabitat (a), oevers met geleidelijke overgangen en ruimte voor habitat ontwikkeling (b) en oevers waar mits verdediging de hoger gelegen habitats gefixeerd worden om het verlies te beperken (c).

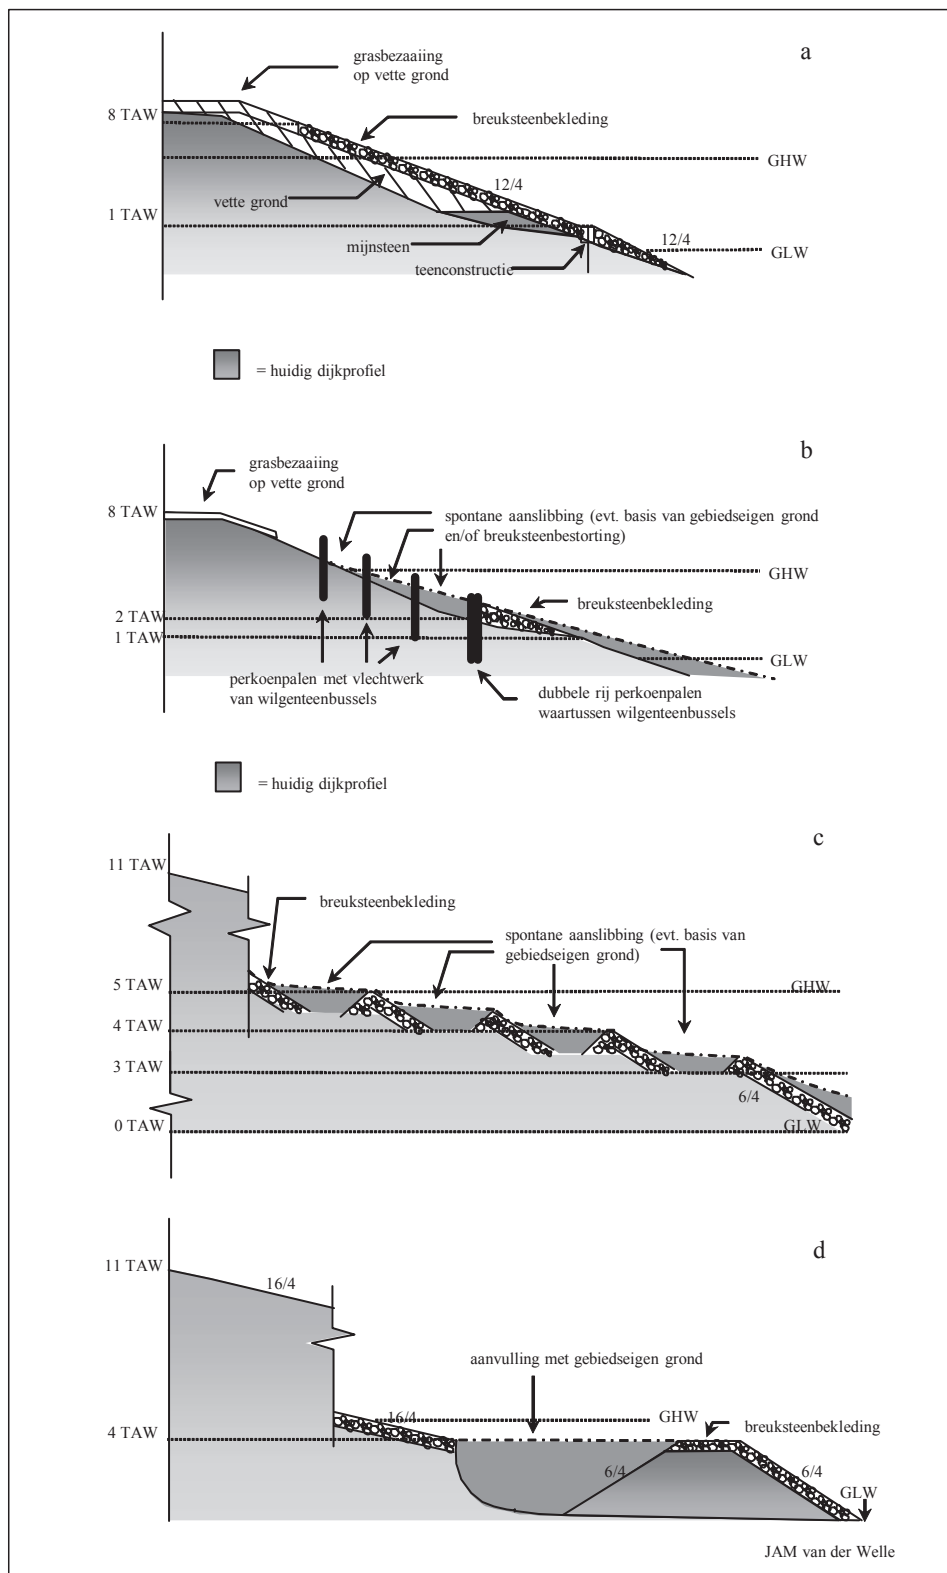
Figuur 2-5. Dijkdwarsprofielen. (a) typedwarsprofiel volgens het oorspronkelijke Sigmaplan; (b) voorgesteld uitvoeringsalternatief met perkoenpalen en vlechtwerk van wilgenteenbussels; (c) voorgesteld uitvoeringsalternatief met terrasbou en breuksteen bestorting; (d) gerealiseerde alternatieve uitvoering met getrapt talud.

Op de reeds gerealiseerde dijken worden bij onderhoudswerken regelmatig breukstenen en schanskorven bijgestort. Vooral in het stroomopwaartse deel tussen Gent en Dendermonde zou het onderbreken van de bestorting door horizontale slikplateaus (Figuur 2-5c) of de uitvoering met perkoenpalen en wilgenteenbussels (Figuur 2-5b), naargelang de haalbaarheid, een ecologische verbetering kunnen realiseren.

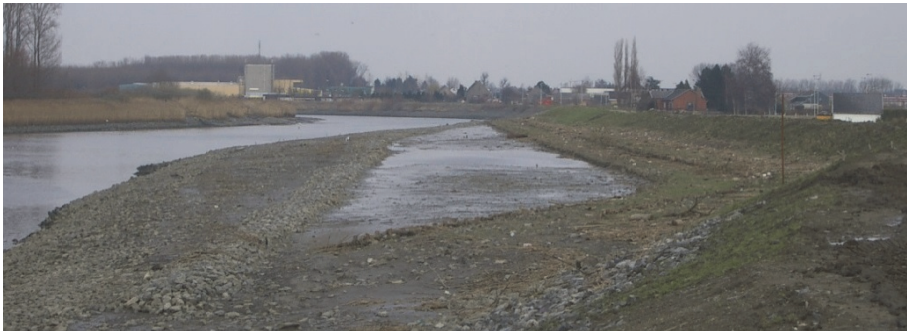
Figuur 2-6. Dijkherlegging aan Paddebeek met alternatieve verdediging van het dijklichaam met perkoenpalen en wilgenteenbussels. De helling van het nieuwe slik en schorgebied is verdedigd met restanten van het oude dijklichaam (maart 2004).

In de Boven Zeeschelde werd slecht bij twee projecten met een zachtere variant afgeweken van het het typedwarsprofiel: langs het traject Heusden-Melle en aan de dijkverlegging van Paddebeek tot Schoonaardebrug. In het traject Melle-Heusden, waar geen scheepvaart was, werd bij wijze van proef geen enkele verdediging of aanplanting aangebracht en ontwikkelden de oevers succesvol tot functionele slikken en schorren. Aan de dijkherlegging van Paddebeek werd het dijklichaam achter het nieuw gerealiseerde slik en schorgebied niet met breuksteen maar met perkoenpalen en wilgenteenbussels verstevigd (Figuur 2-6).

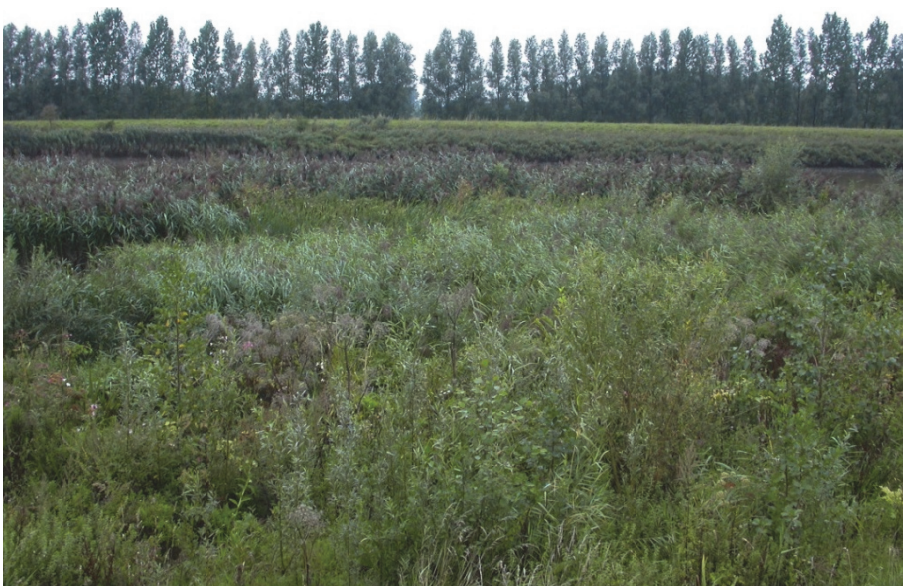
Figuur 2-7. De vegetatie in het nieuw aangelegde gebied Paddebeek buffert de hydraulische druk op het dijklichaam (september 2006).

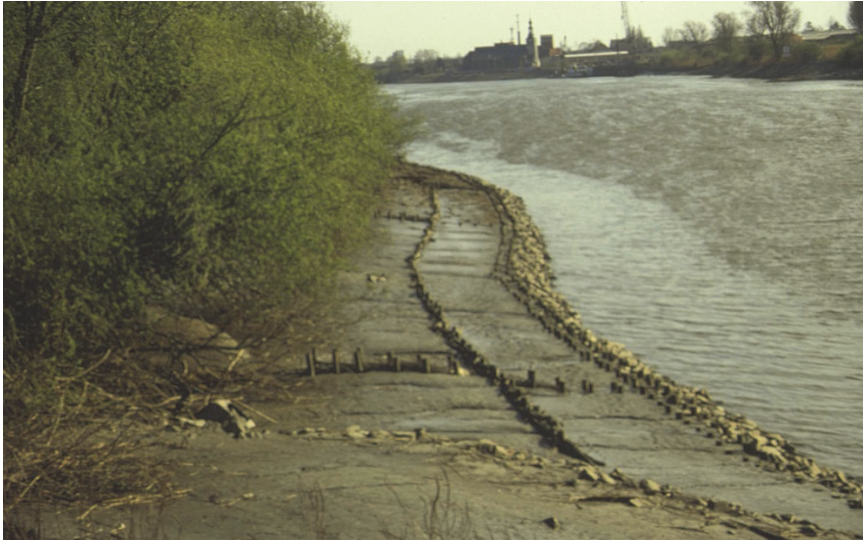
Figuur 2-8: alternatieve schorrand verdediging aan het Groot Schoor van Hamme.

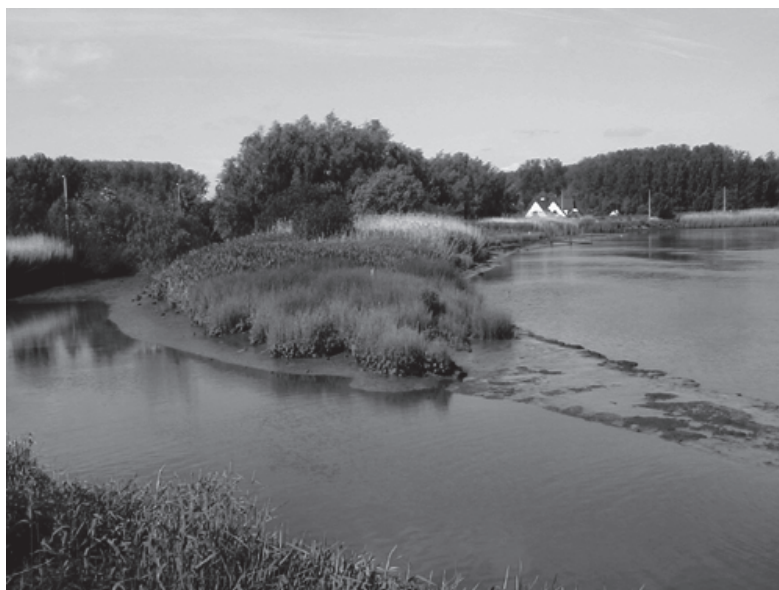
Figuur 2-9. Biezenaanplant te Appels

Biezen kwamen vroeger algemeen voor langsheen de Zeeschelde. Van nature zijn ze de eerste kolonisatoren van onbegroeid slik: door hun dicht wortel- en rhizomennet zijn ze in staat het slik te fixeren en tevens bevorderen ze opslibbing zodat ze het milieu voorbereiden voor andere schorsoorten. Daar waar de overgang slik-schor geleidelijk is kan biezenaanplant een alternatieve methode zijn om de erosie van slikken tegen te gaan en de vorming van jong schor te bevorderen. Een aantal experimenten werden uitgevoerd aan het schor van Appels en aan het schor van Vlassenbroek. In de Schelde kunnen biezten slechts over een smalle strook, net onder GHW standhouden. Deze beperking in ruimte heeft te maken met de grote getij amplitude en de steile helling van de oevers. In de lagere zone is de overspoelingsduur te lang, hogerop worden ze weggeconcurrerd door Riet en andere competitieve plantensoorten. Op deze hoogte is er spontane vestiging tussen breukstenen, op de slikken is spontane vestiging uit zaad of aangespoelde wortelstokken niet mogelijk doordat de overstromingsdynamiek te groot is. Ook de aanplanten overleven niet daar waar de helling te steil en de dynamiek te groot is. Bijdragen die biezten kunnen leveren aan slik- of schorrandverdediging in de Zeeschelde zijn dan ook beperkt tot de schaarse gebieden met een flauwe helling en een minder sterke stroming. Het verdient aanbeveling om te onderzoeken welke mogelijkheden de combinatie van biezenaanplant met houten beschoeiingen in terrasbouw kan bieden.

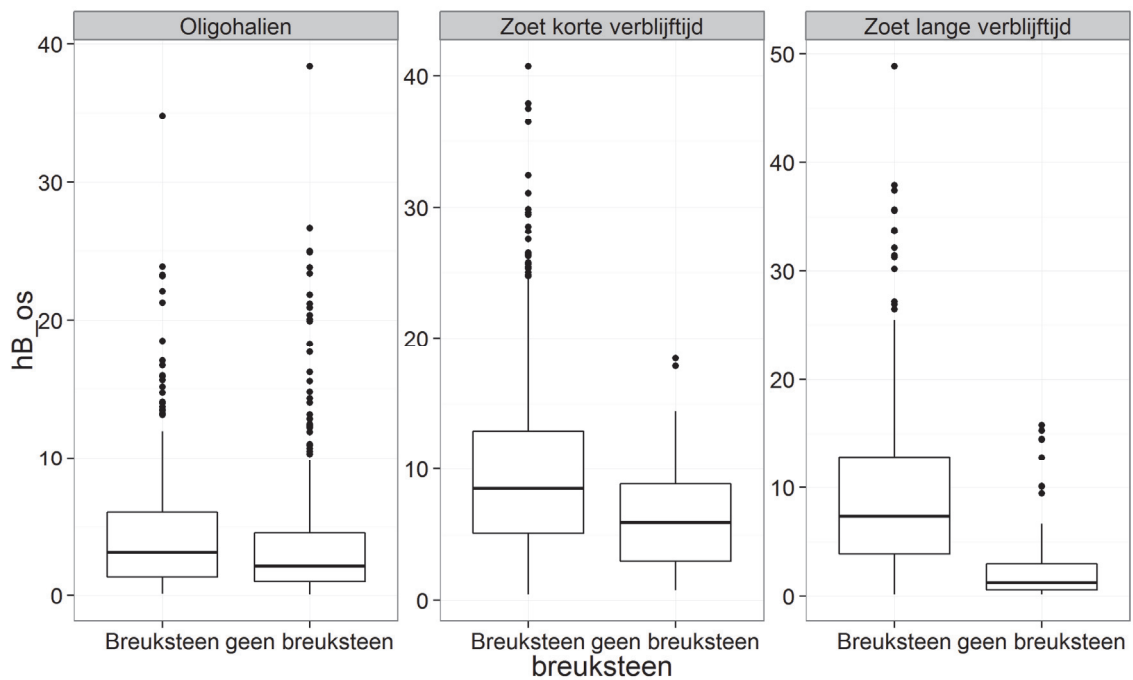
In Figuur 4-11 is de verhouding van de maximale helling over de breedte van het ondiep subtidaal weergegeven voor de verschillende saliniteitszones. Hierbij is de verhouding vergeleken voor dwarssecties met en zonder breuksteen op het slik. De analyse toont dat de onverdedigde schorren momenteel lagere verhouding hebben: flauwere helling en bredere ondiep water zone. Het criterium van < 5 werd afgeleid uit de zone met 'zoet met lange verblijftijd'.

Figuur 4-11. Verhouding van de maximale helling over de breedte van het ondiep subtidaal (os) in zones met en zonder breuksteen in de saliniteitszones.

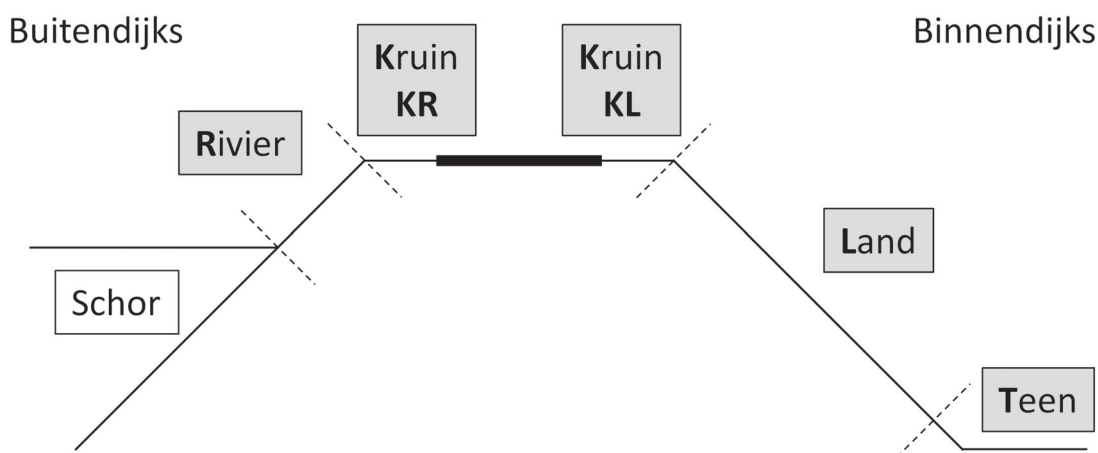
Het beheer van de rivierwaartse zijde van de dijk ('R' in) wordt niet behandeld in deze rapportage. De zone die we rekenen tot de rivierwaartse zijde van de dijk omvat de helling van het dijktalud richting rivier tot en met de zone met zichtbare breuksteen. Het beheer van zeer smalle oeverzones (< 5m breed schor) met houtige schorvegetaties zal integraal dezelfde beheervorm voor houtige gewassen krijgen als de rivierwaartse zijde van de dijk. Het cyclisch beheer van deze zone wordt toegelicht in het dijkbeheerrapport (Vandevoorde et al., in prep.). Het beheer van het schor zal toegelicht worden in een schorbeheerrapport (Vandevoorde et al., in prep.)

Figuur 6-1. Schema van de verschillende delen van een dijk.

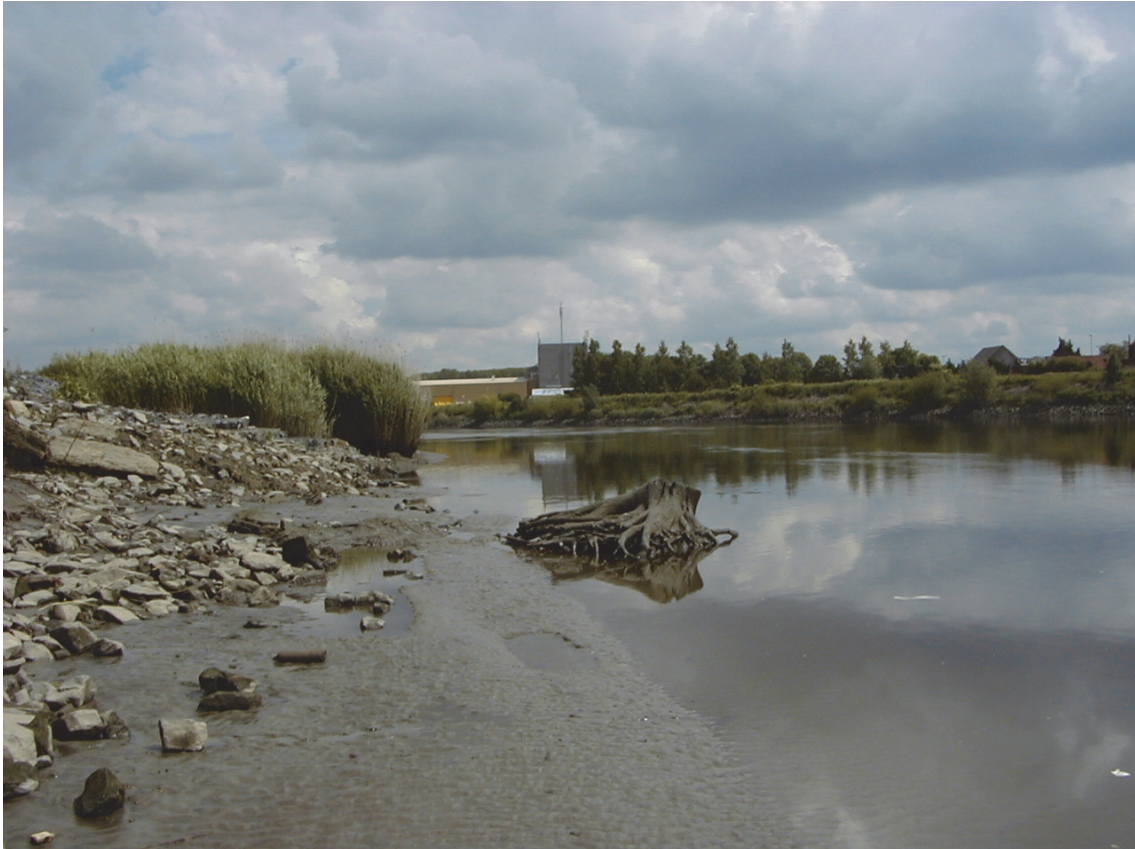
Op basis van de erosierisicoindex (ERI) wordt geadviseerd om, op locaties met een ERI hoger dan 7, niet alleen stam en kruinhout op te ruimen maar ook de wortelkluit uit te trekken of uit te frezen. Dit om te verhinderen dat de wortelkluit op kortere termijn uitspoelt en in de vaarweg terecht komt. Deze uitspoeling van wortelkluiten moet vermeden worden omwille van het grote risico op schade bij aanvaringen. Deze wortelkluiten zijn als drijvende ijsbergen moeilijk zichtbaar voor schippers (Figuur 6-2).

Figuur 6-2. Uitgespoelde wortelkluit na de kap van een boom.
